# Saint-Martial de Mirambeau

*Et son Patrimoine Historique*

# L'Église

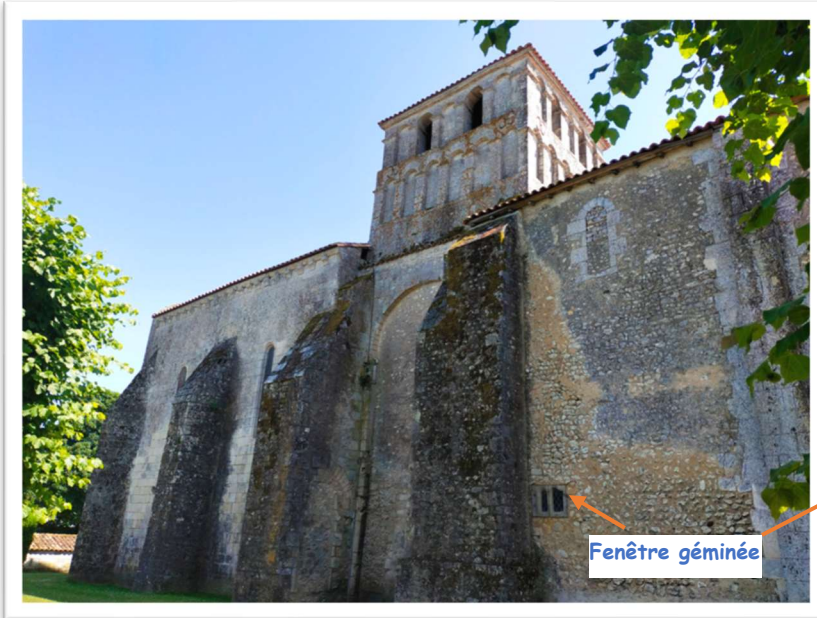
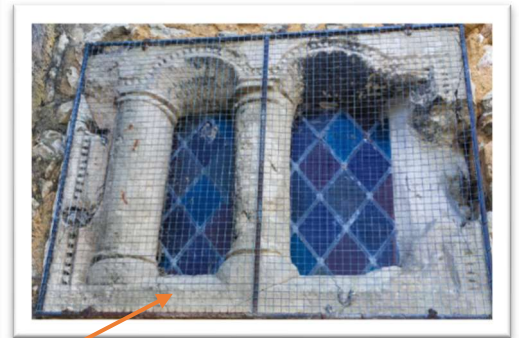
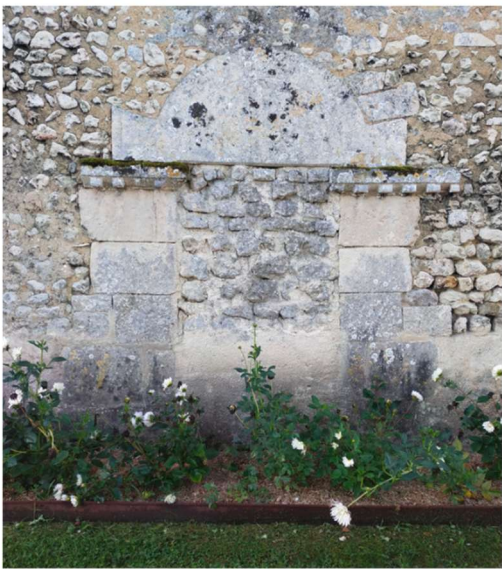
*La travée la plus à l'Est*, se voit en plus dotée, en partie basse, d'une **petite fenêtrée géminée (13)** dont l'encadrement monolithe est sculpté de colonnettes trapues.

Au bas de la travée centrale existe une **porte romane, murée (porte des lépreux)**. Elle possède des impostes ornées de billettes (14) et un curieux linteau taillé en arc de cercle avec croisettes, et gravé de faux claveaux.

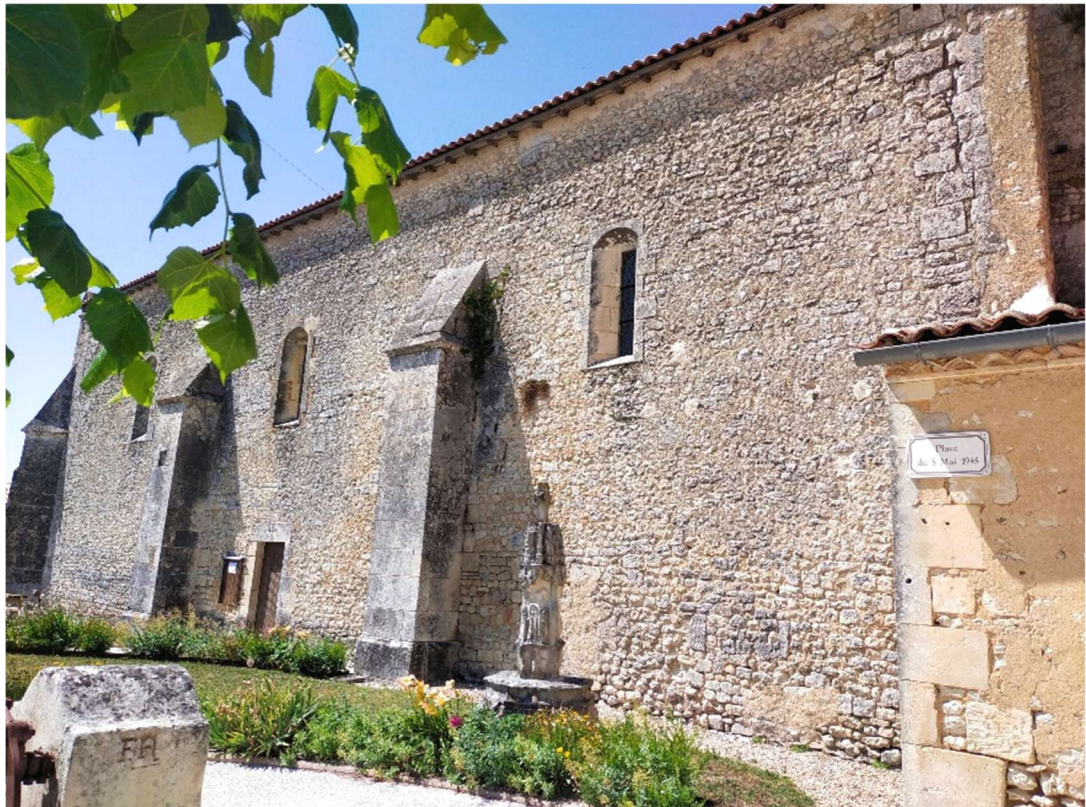
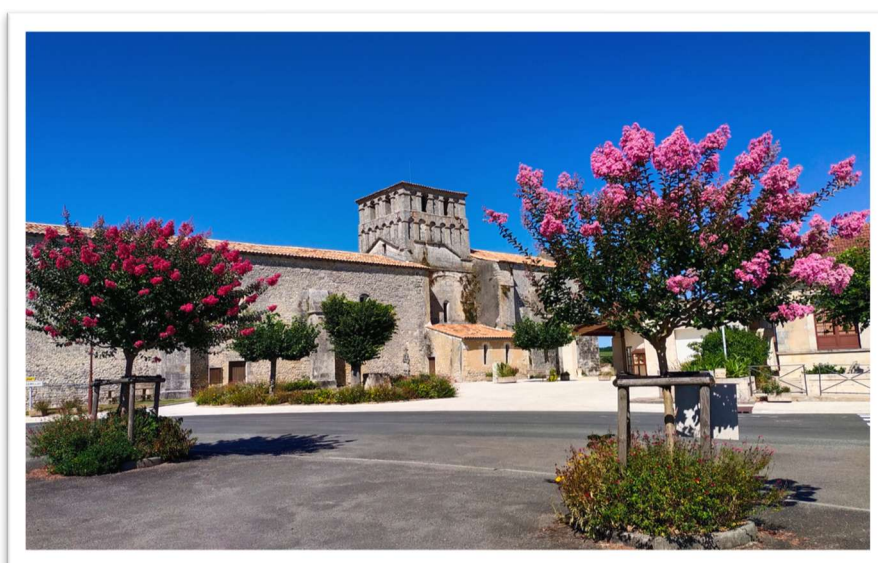
*La travée médiane* présente une fenêtre de même type, mais un peu plus large, qui semble être un percement tardif du 18<sup>ème</sup> ou 19<sup>ème</sup> siècle, si l'on en croit le mortier rosé qui l'entoure

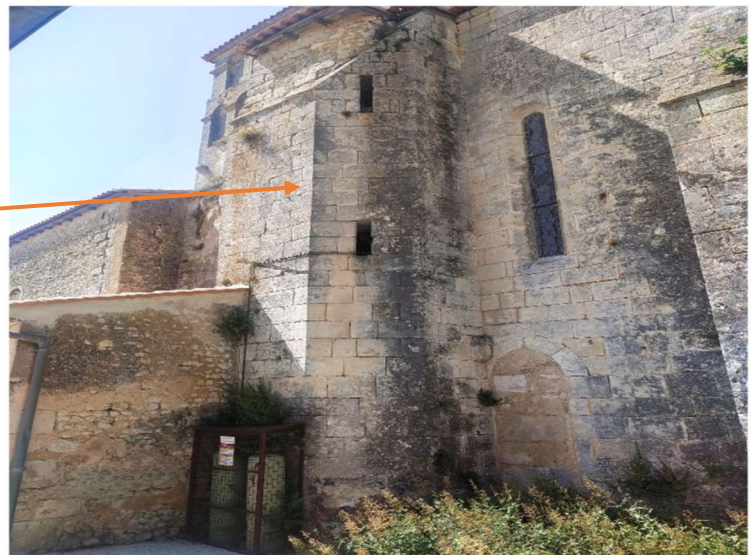
Le chevet plat, encadré par deux contreforts angulaires, est ouvert d'une vaste baie en arc brisé, à ébrasement extérieur et dont l'appui plongeant a été surélevé de quatre assises. Le remplage, à trois lancettes trilobées, semble être une restauration du XIX<sup>ème</sup> siècle.

Le pignon triangulaire, enfin, présente des portions de parement et des rampants fortement disjointés et boursouflés, au sud notamment.

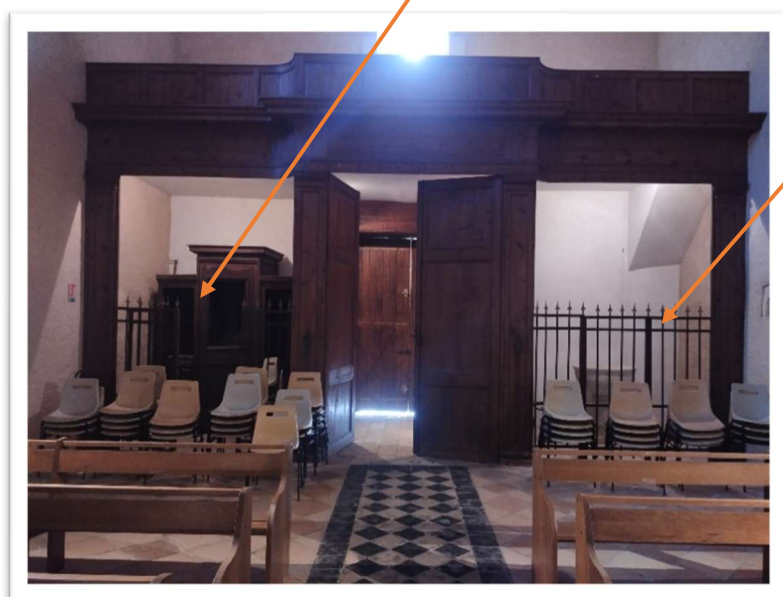
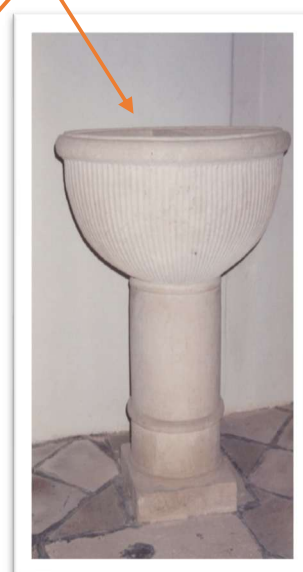
Au revers de la façade est placé **une large tribune en bois résineux**, avec avancée centrale, ornée d'une corniche moulurée et d'un garde-corps plein. Dessous sont ménagés, grâce à des panneaux de bois décorés de pilastres et des grilles, un vestibule au centre, **un confessionnal** au sud et les **fonds baptismaux** au nord.

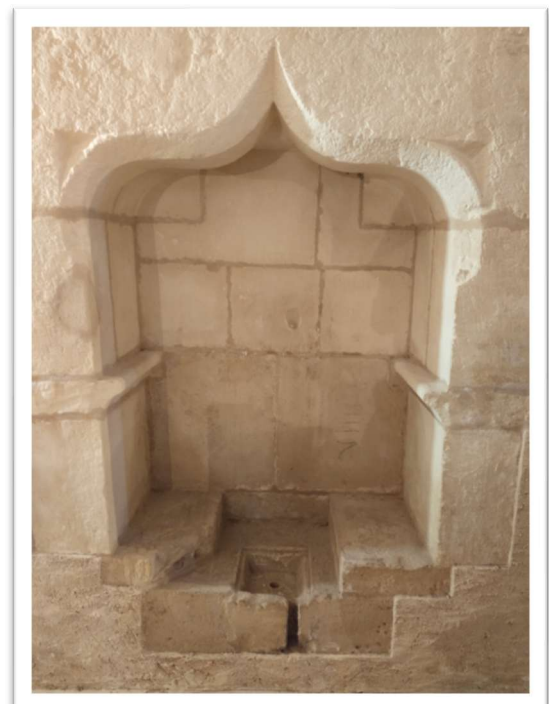
*Un lavabo liturgique* disposé au sud (travée Est),

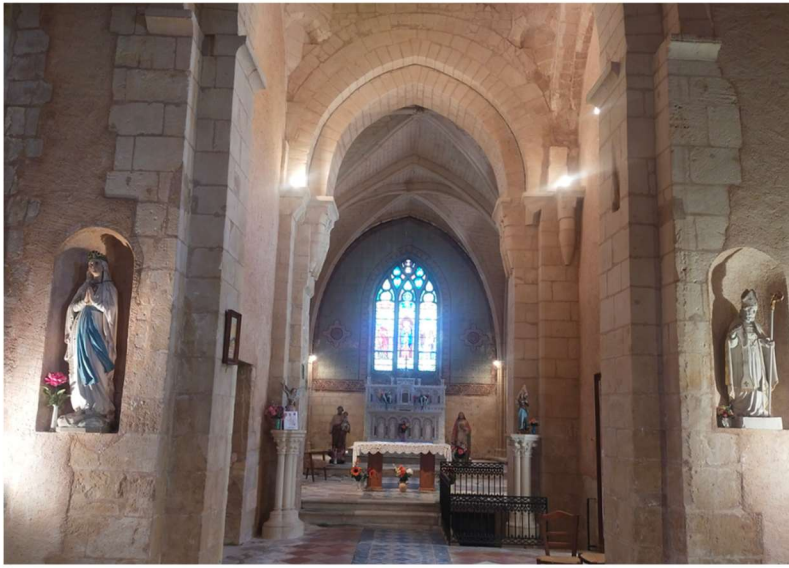
Sur chaque retour de mur oriental existe une niche à statue, la Vierge au nord et Saint-Martial au sud qui surmontait un autel aujourd'hui disparu.

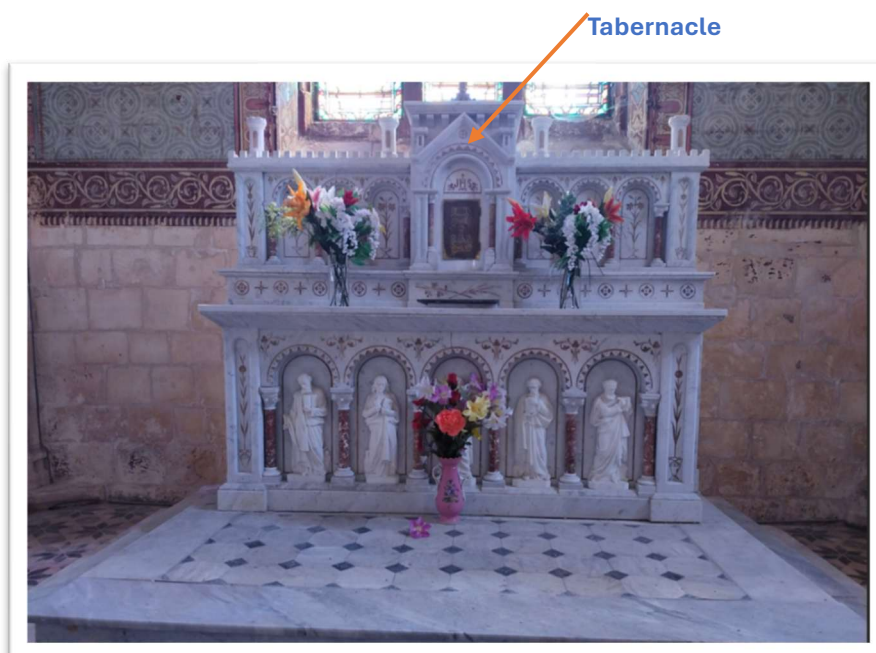
*L'autel actuel en plaque de marbre blanc*, offert par M.Jean Gruel alors cordonnier dans le bourg de Saint-Martial de Mirambeau

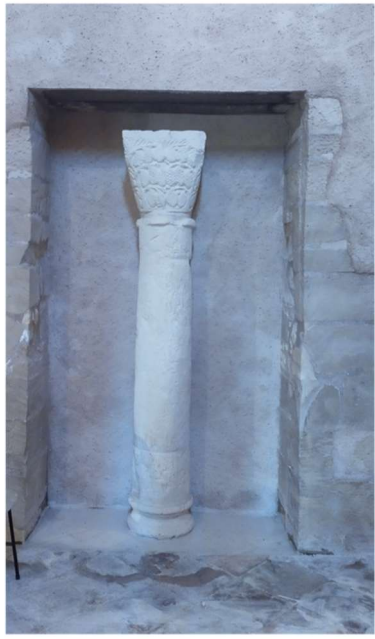
Les murs latéraux de la croisée sont enduits comme la nef. Au nord il possède **une niche (ancienne porte de la sacristie)** dans laquelle a été placée **une des colonnes d'entrée d'absidioles, du transept détruit**. Sa base est munie d'une gorge entre deux tores, son fût est monolithe et son chapiteau roman, malheureusement sablé, est surchargé de sculptures.

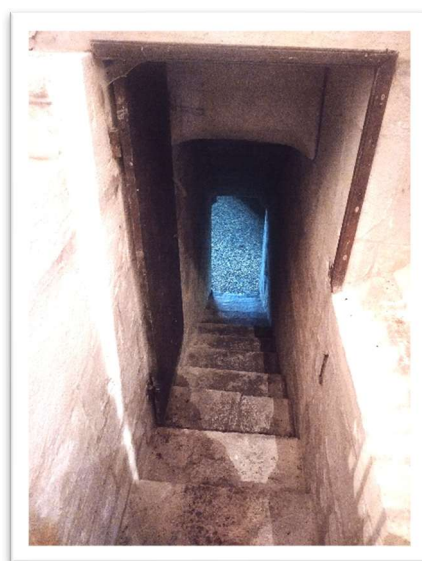
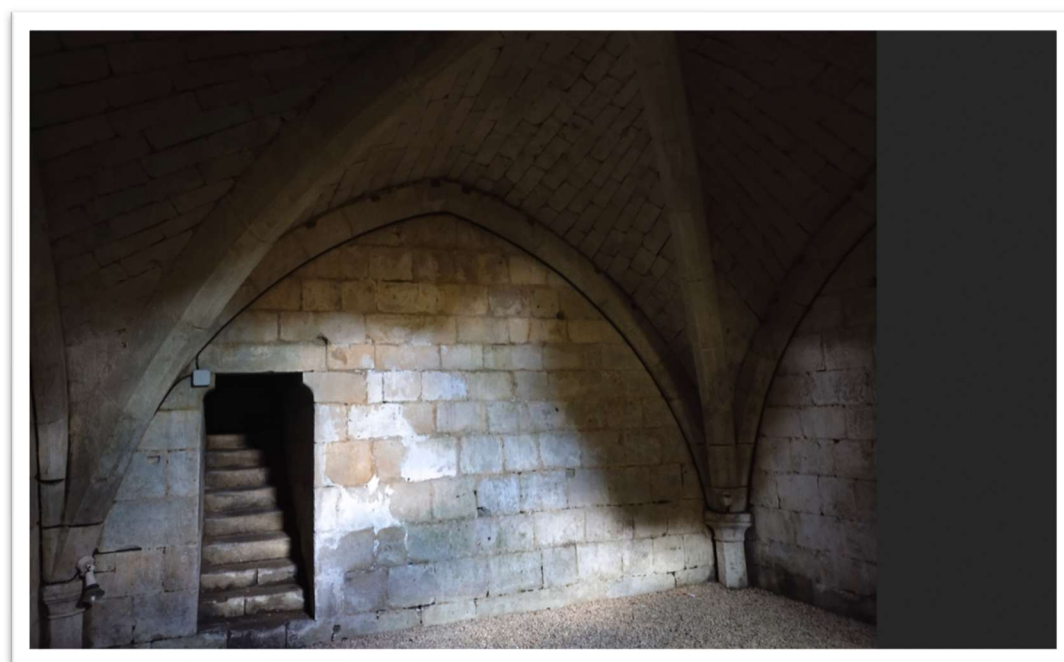
Sous la travée orientale du cœur existe *une crypte*, à laquelle on accède depuis la croisée, par un long escalier droit couvert d'une succession de linteaux sur corbeaux en cavet. **La clef de voûte** est une belle fleur à pétale torse. Le sol actuel est en gravillon. Le jour pénètre au moyen de **deux soupiraux au sud et à l'est**.

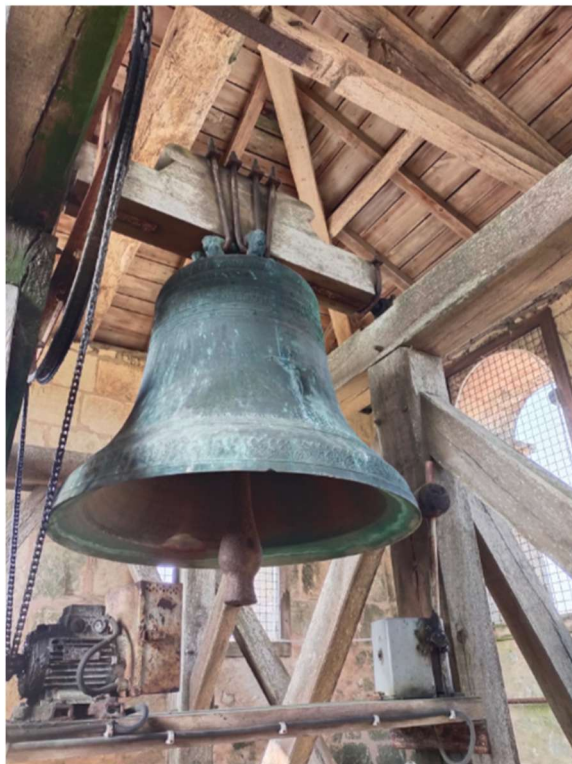
Cette cloche, par suite d'une fêlure, a dû être refondue en 1857 et baptisée par le curé Jacques Giraud. Elle a pour parrain M. Edmé Dejean, maire de Saint-Martial de Mirambeau, habitant la Cimendière et pour marraine, Melle Elisabeth de Vitré, comtesse de Moneys, habitant à Beauséjour.

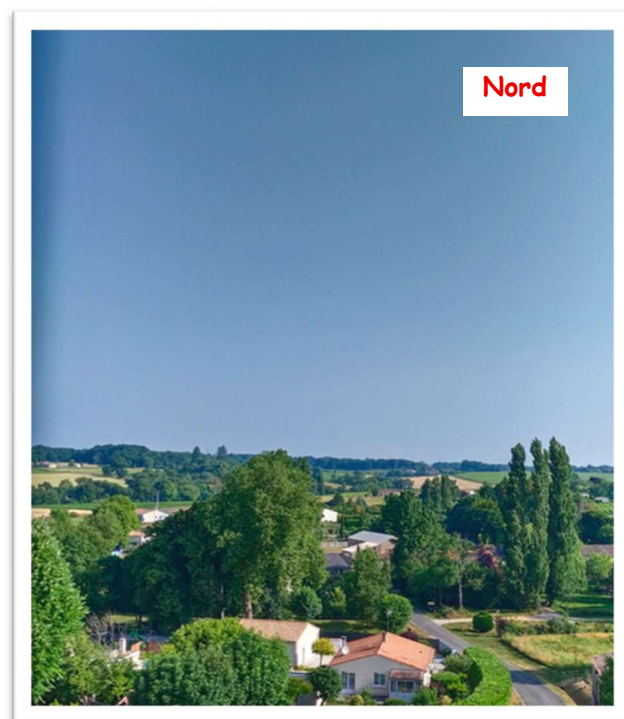
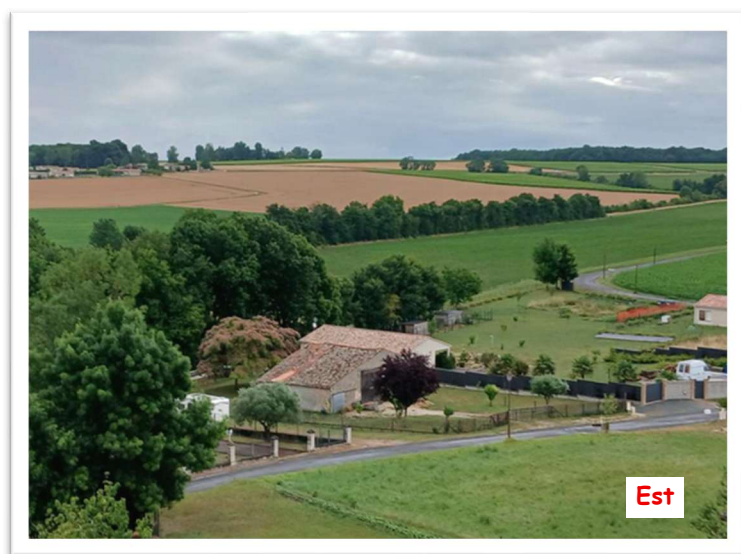
## Vues du clocher

Au-dessus de l'ancienne croisée, le clocher roman est une construction massive, au décor essentiellement architectural. Son premier niveau est garni, de chaque côté, d'une série de six petites arcades plein ceintres.

Le deuxième niveau, en léger retrait, comprend 5 arcades par face, légèrement plus large et dont deux sont ouvertes. Le tout est couronné par une corniche.
